労働安全衛生 企業内教育資料

**\* 「溶接作業による災害防止」 溶接スパッタに要注意!!**

## 2. 災害事例

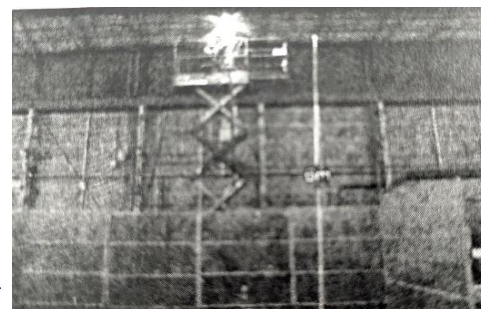
- ①発生状況；建屋天井の鉄枠を溶接修理するため、作業を行っていたが、火花が地上に落下、付近から少し離れた場所にあった発泡スチロールの上に火花が落ちたために後から燃えて火災となった。
- ②発生要因；溶接作業を行っている天井の真下に床面周囲の可燃性材料を除去(保護シートを覆う)せずに作業真下から 3 m 程度離れていた発泡スチロールに火花の飛び、加熱した鉄粉で燃え火災となった。
- ③再発防止策；・養生範囲の見直しと見張り役の設置を行う。  
・万が一に備え、消火器等の準備をする。  
・溶接作業終了後、30 分程度現場を再確認する。

天井の溶接作業

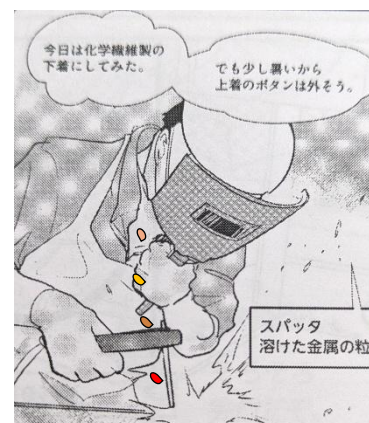
- ①発生状況；溶接中にスパッタが飛んで、襟元から加熱した金属の粒が入り、化繊の肌着が溶けて火傷した。
- ②発生要因；夏場、暑くて作業着の襟元を開けて作業を実施、作業着の襟の隙間からスパッタが衣服の内部に入り化繊が溶けて火傷した。
- ③再発防止策；・暑くても木綿性の下着を着る。  
・作業着は、作業着の襟元を閉めて、隙間からスパッタが入らないようにする。  
・溶接時、スパッタが自前の方向に極力飛ばない姿勢で作業を行う。

溶接作業中の火傷
